도심지
소규모 굴착
건축공사장
안전관리 매뉴얼

개정판

서울특별시 주택건축국

2016. 11.

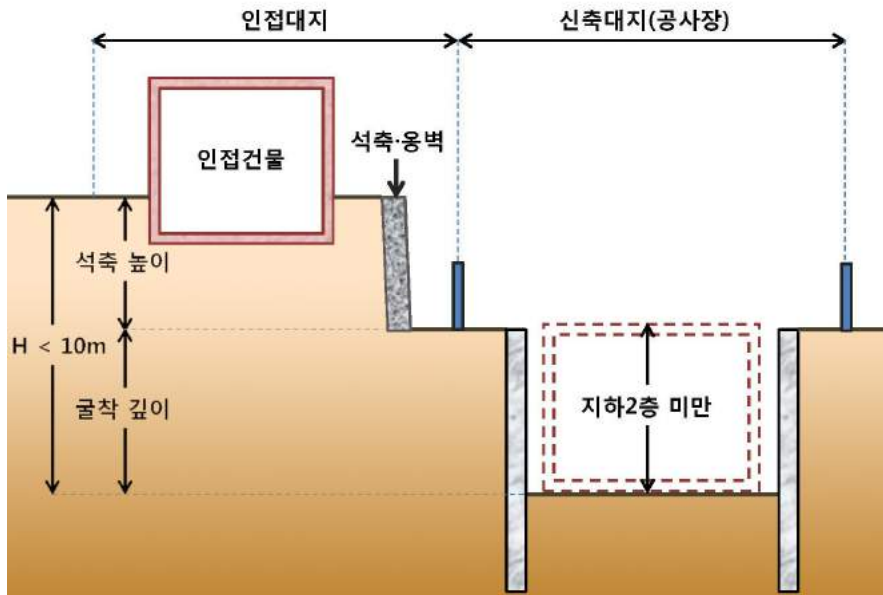
[소규모 굴착 공사 개념도]

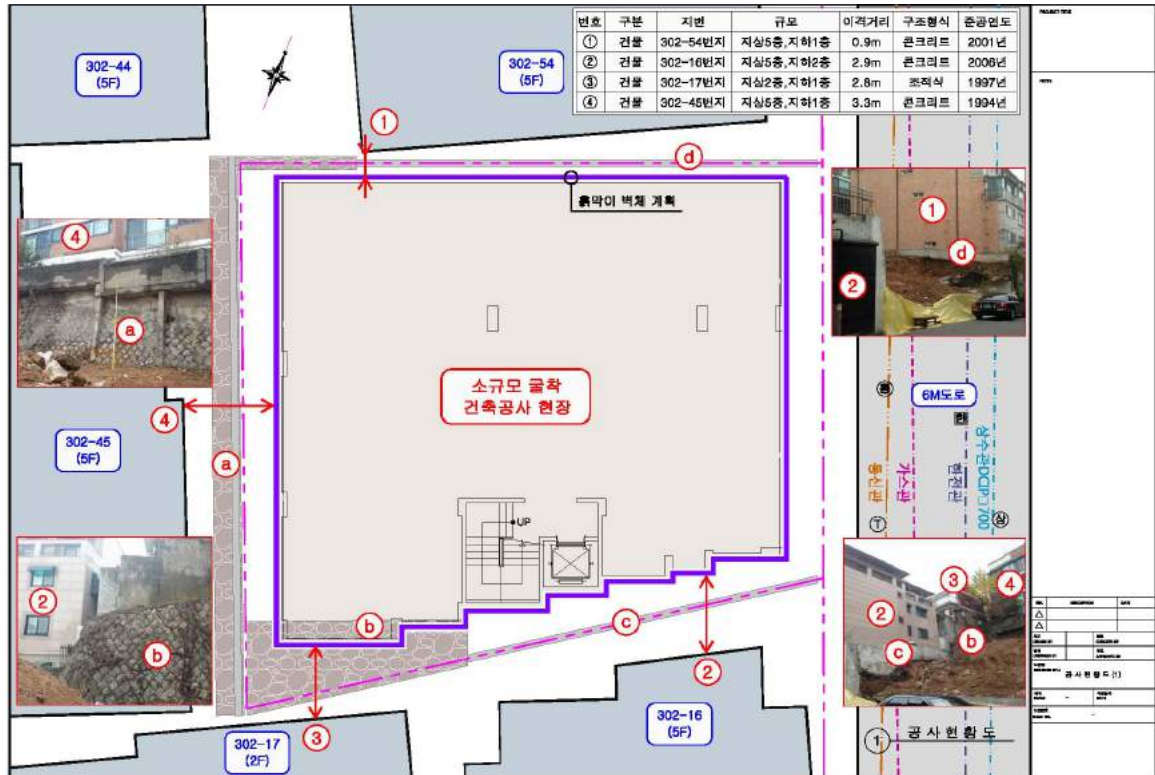
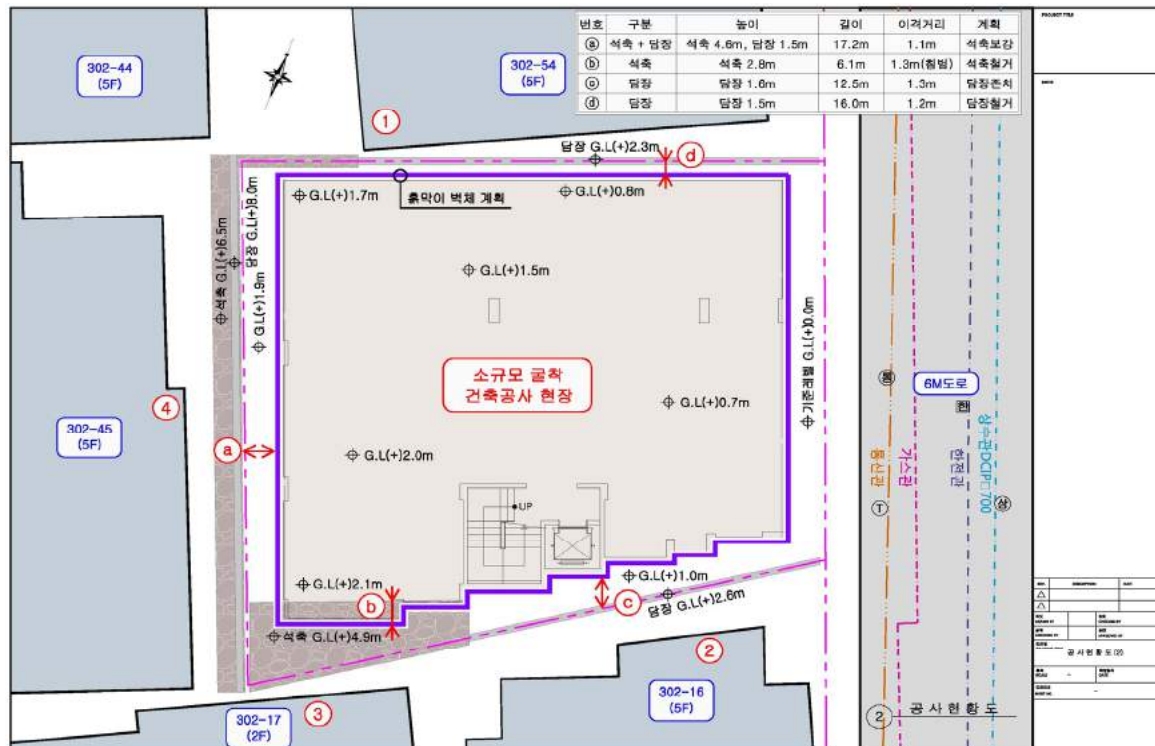
■ 현황조사 결과 반영 예시 - 공사현황도

- ① 인접건물의 위치와 공사현장과의 이격거리
- ② 인접건물의 층고, 규모, 준공 연도, 구조 형식
- ③ 공사 현장의 배수로 및 배수형태 표기
- ④ 굴착영향범위 내에 위치한 석축·옹벽 현황 표기
- ⑤ 건축물, 석축·옹벽 등 인접 구조물 사진 수록
- ⑥ 대지경계 및 인접 도로 현황 표기

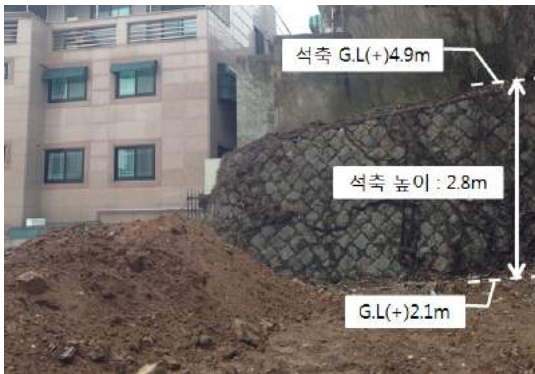
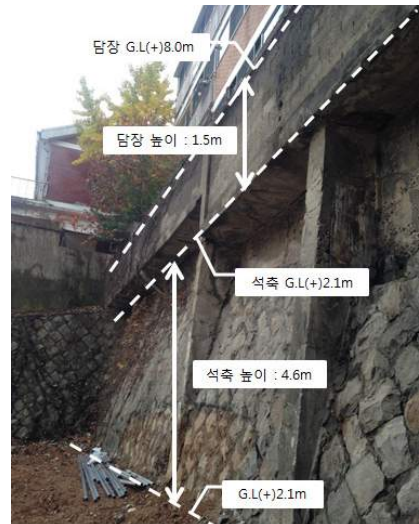
■ 인접 석축·옹벽 높이 표기 기준

공사 현장에 인접한 석축·옹벽 등의 구조물 높이는 지반고(G.L±0.0m) 기준으로 측정 및 표기하도록 한다.

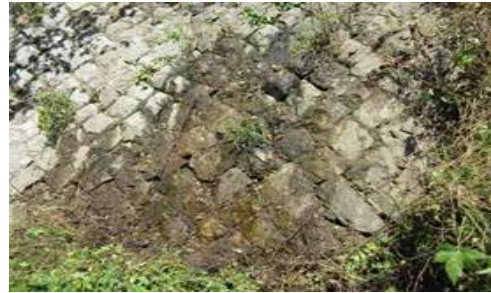
배부름 및 배수불량

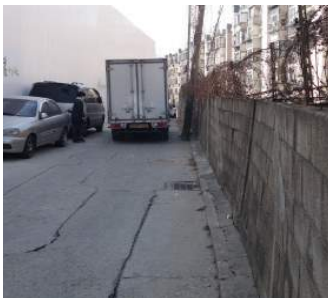
옹벽 배면 및 하부 지반침하

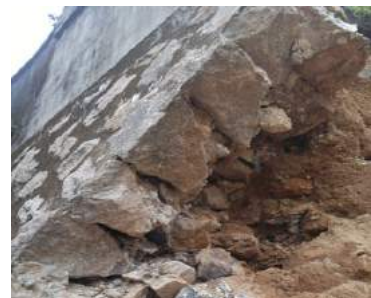
뒷채움 불량

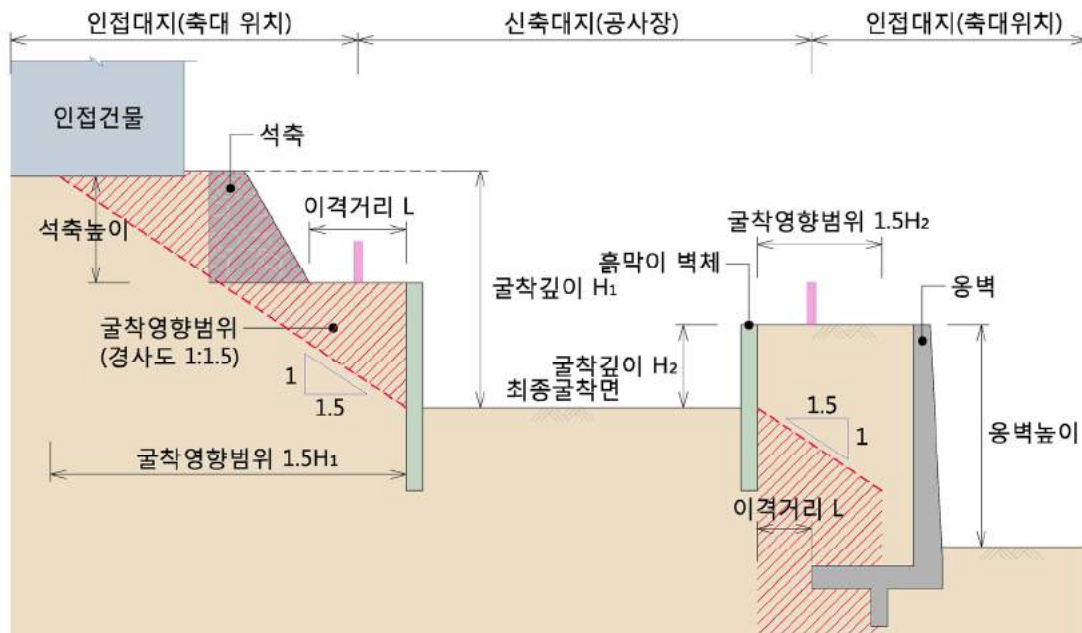
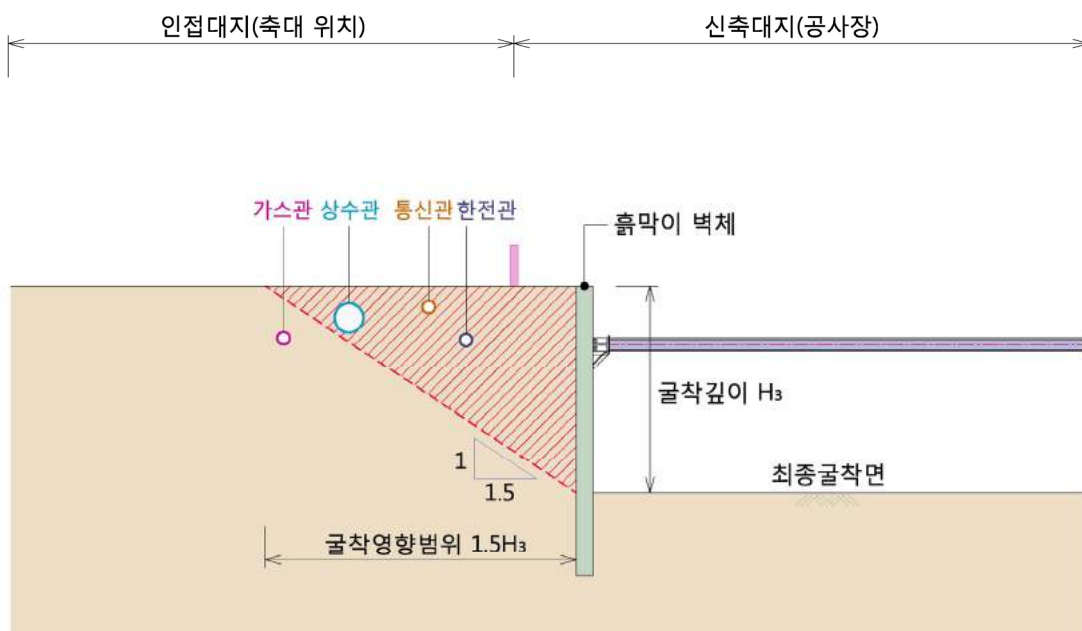
■ 굴착 영향범위 기준

- 굴착 저면에서 경사도 1:1.5 영향선 이내의 거리를 굴착 영향범위로 규정
- 굴착 시점에서 1.5H(굴착깊이) 이내에 있는 시설물에 대한 현황조사 수행
- 굴착 영향범위 내의 건물, 석축·옹벽 구조물, 지하매설물을 고려한 굴착안정성 검토

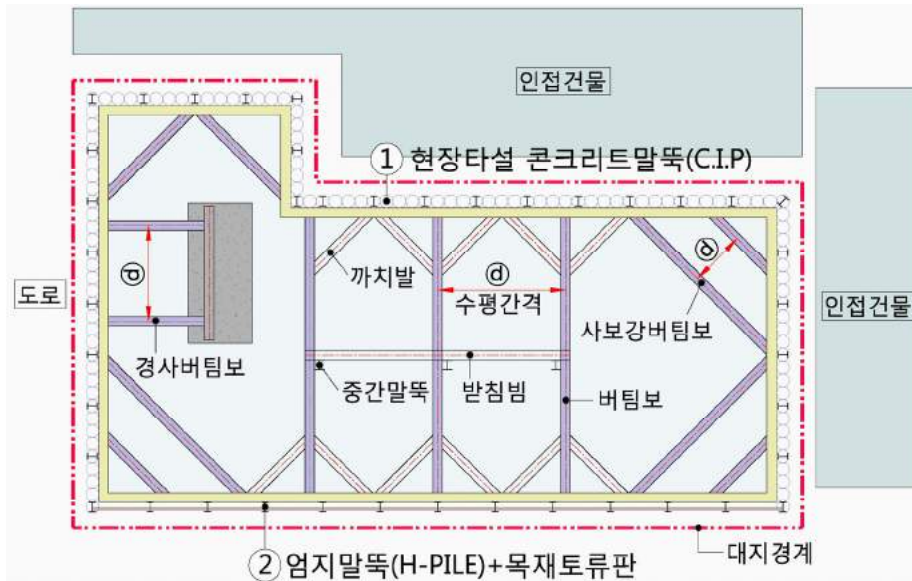
■ 일반적인 소규모 굴착 건축공사의 설계 예시

- 소규모 굴착 건축공사 현장에 기준한 설계 예시도
- 경험적인 판단 기준을 종합하여 표준적이고 기본적인 규격 및 기준을 제시
- 시공시 유의사항을 참조하여 안전관리 판단 기준에 활용

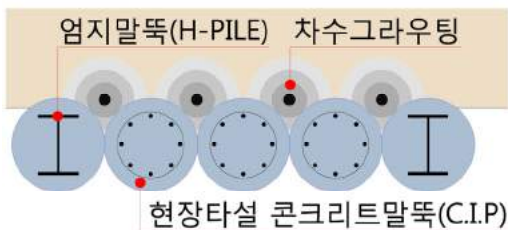
① 현장타설 콘크리트말뚝(C.I.P)

대지경계에 건물, 석축·옹벽 등의 구조물이 인접한 경우 적용

– 현장타설 콘크리트말뚝

규격 : 지름 400mm, 시공간격 : 0.4m

– 엄지말뚝(H-PILE)

규격 : H-300×200×9×14, 시공간격 : 1.6m

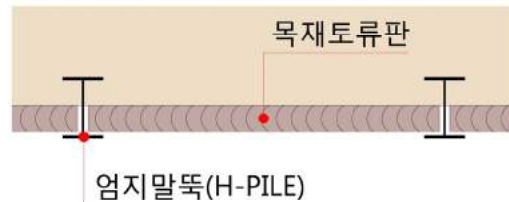
② 엄지말뚝(H-PILE)+목재토류판

인접한 시설물이 없고, 지하수위가 굴착심도 이하인 경우 적용

– 엄지말뚝(H-PILE)

규격 : H-300×200×9×14, 설치간격 : 1.8m

토류판 두께 : 80mm 이상

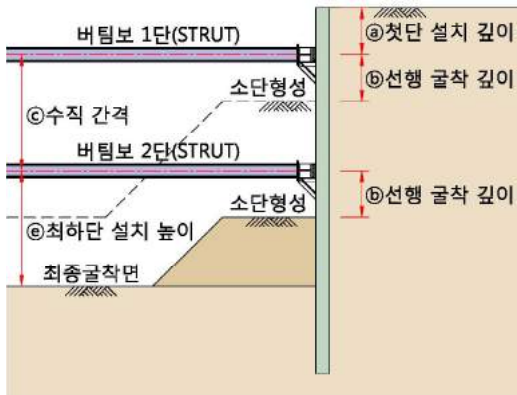
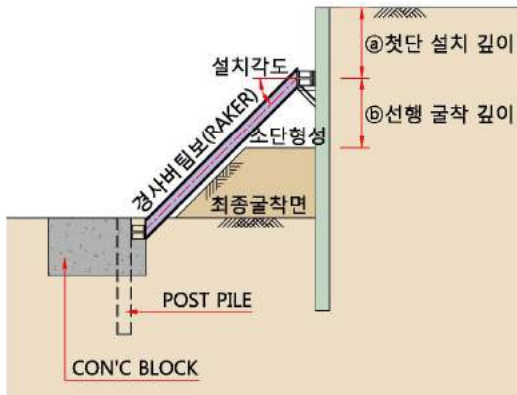
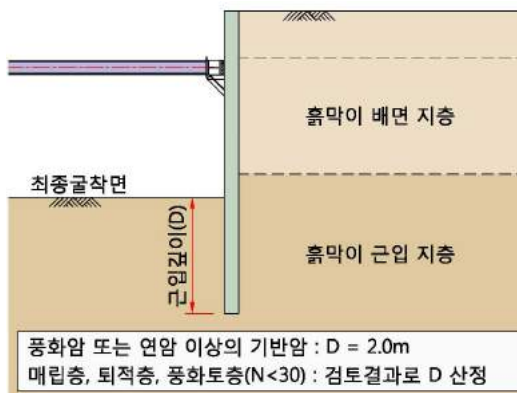
■ 소규모 굴착 건축공사의 지보재 설치 기준 및 유의사항

구분	(a)	(b)	(c)	(d)	(e)
버팀보 (STRUT)	첫단 설치 깊이	선행 굴착 깊이	지보재 수직 간격	지보재 수평 간격	최하단 지보재 설치 높이
	0.5m ~1.0m	0.5m ~1.0m	2.5m ~3.0m	3.0m ~4.0m	2.5m ~3.0m
사보강 버팀보 (CORNER STRUT)	0.5m ~1.0m	0.5m ~1.0m	2.5m ~3.0m	2.5m 이하	2.5m ~3.0m
경사 버팀보 (RAKER)	0.5m ~1.0m	1.0m ~1.5m	2.5m ~3.0m	3.0m ~3.5m	2.5m ~3.0m

- 길이 8.0m 이상일 경우 중간말뚝시공
 - 축력이 집중되지 않도록 까치발 (사보강재)시공
 - 시공각도 90° 준수

- 대칭 시공으로 응력 집중 방지
 - 띠장 연결부 시공에 유의
 - 시공각도 45° 준수

- 시공각도 45° 준수
 - 2단 시공시 첫단 45° 기준하여 시공
 - Con'c Block 설치

- 버팀보 및 띠장(STRUT, RAKER, WALE)
 규격 : H-300×300×10×15
 ※ 구조적 손상이 없는 부재 기준
 (손상 부재 사용 금지)

풍화암 또는 연암 이상의 기반암 : D = 2.0m
 매립층, 퇴적층, 풍화토층(N<30) : 검토결과로 D 산정

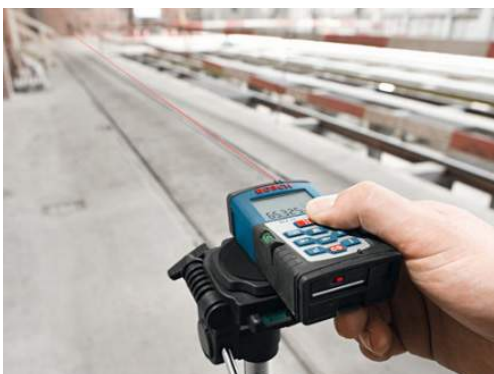
레이저 거리 측정기(거리, 높이 측정)

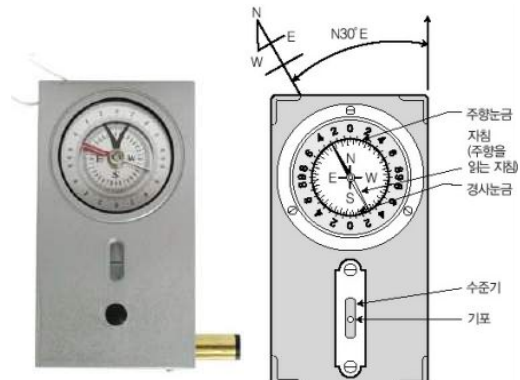
클리노미터(경사, 방향 측정)

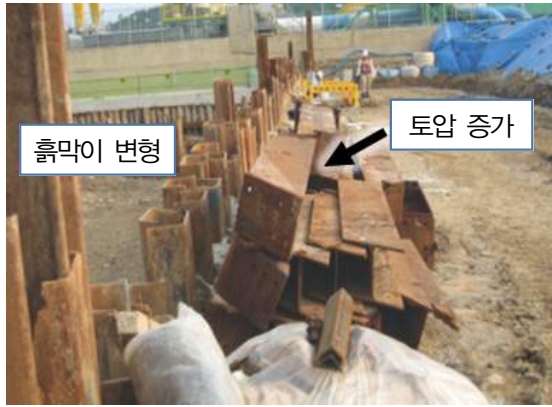
흙막이 배면 자재적치로 인한 토압증가

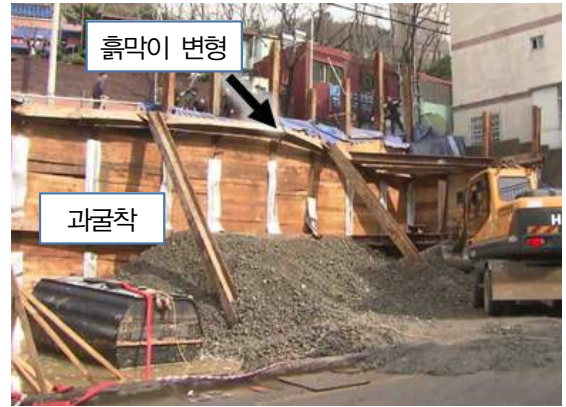
과굴착으로 인한 토압증가

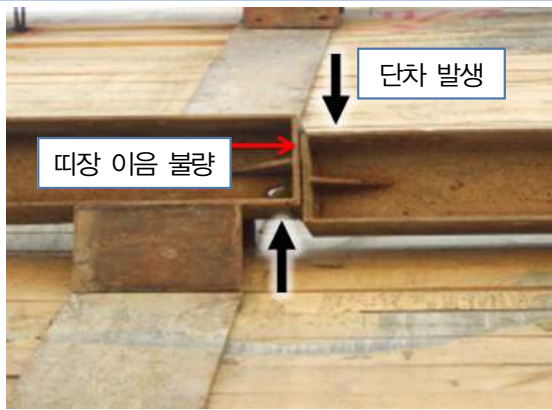
띠장 연결부 이음관리 소홀로 단차 발생

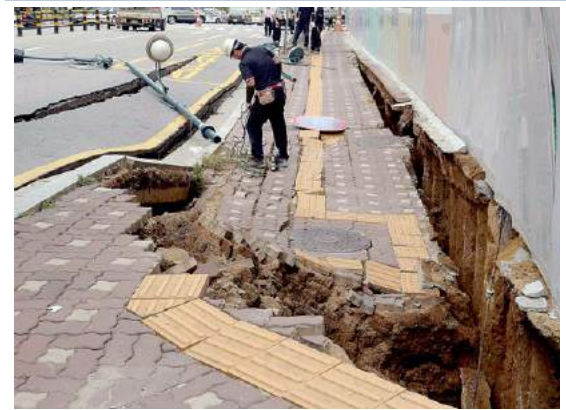
흙막이 벽체 밀림으로 지반침하 발생

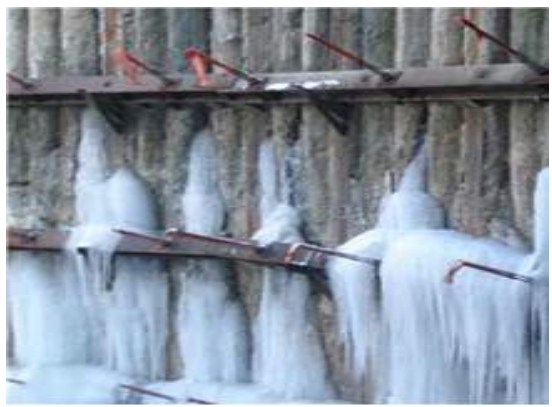
흙막이 벽체의 지하수 유입 및 토사유출

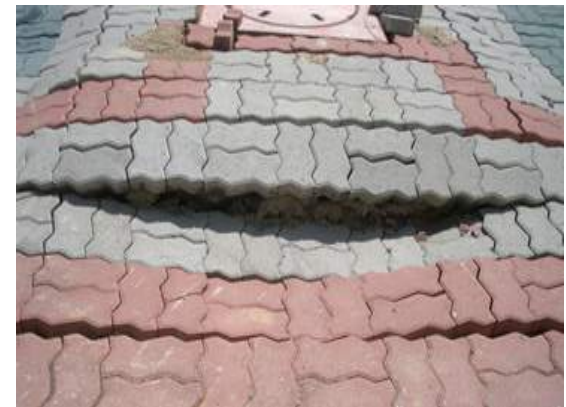
토사유출에 의한 흙막이 배면 지반침하 발생

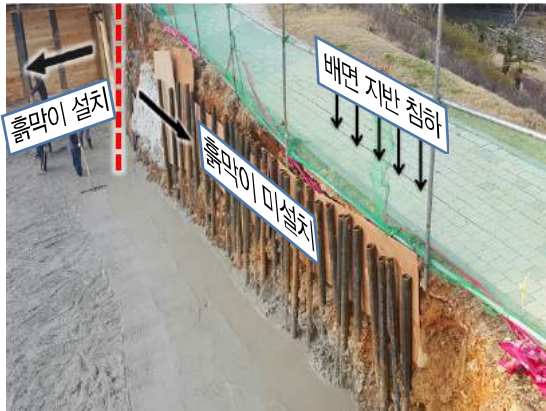
흙막이 미설치로 인한 배면지반 침하

- 원인 : 보도측에 흙막이 벽체를 설치하지 않고 임의로 파이프를 세워놓고 굴착함
- 위험 : 흙막이 미설치로 배면 토압을 견디지 못하므로 지반의 변형을 유발하여 보도 침하 발생
- 대책 : 현장조사 및 관리감독을 철저히 하여 미시공 및 임의시공 방지 흙막이 및 지보공 설치 추가 침하방지를 위한 지반 보강 실시

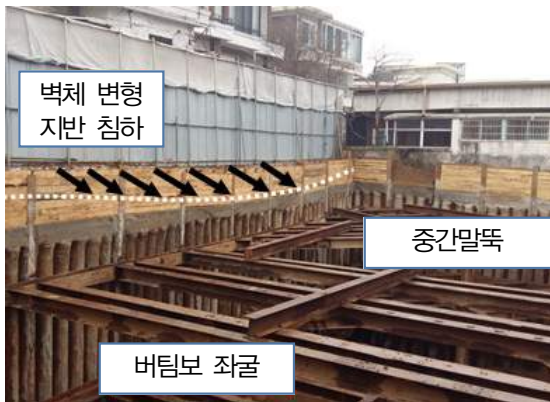
토압증가에 의한 흙막이 변형 및 인접건축물 손상

- 원인 : 중간말뚝을 설치하지 않아 토압에 의한 버팀보 좌굴 발생
인접건축물 하중작용 및 과굴착에 의하여 토압 증가
- 위험 : 흙막이 벽체 이격되면서 배면 지반의 강도가 저하되어 인접한 건축물의 침하와 균열 발생
- 대책 : 추가 지보재로 보강하여 추가 변위 억제 붕괴 및 전도 위험에 따른 주민 대피

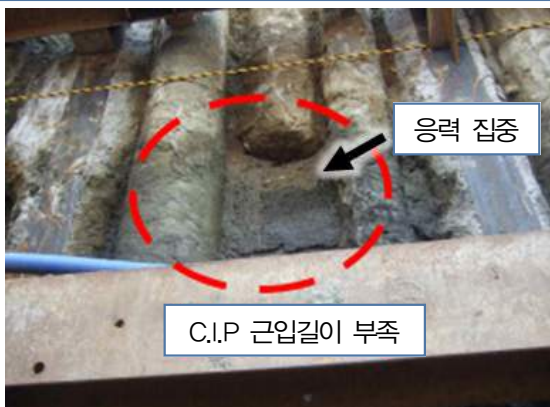
C.I.P 벽체 근입 부족

- 원인 : C.I.P 일부개소가 계획심도까지 근입되지 않아 해당 구간에 토압이 집중되어 벽체의 안정성 저하
- 위험 : 흙막이 벽체 이격 및 배면토사 유출로 인하여 배면지반의 침하를 유발하여 인접한 구조물 안정성에 문제 발생
- 대책 : 거푸집 설치 후 보강콘크리트 채움 띠장과 벽체 사이를 콘크리트 채움하여 일체화 유도

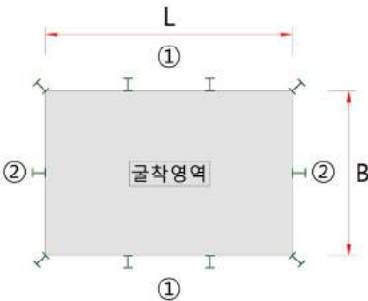
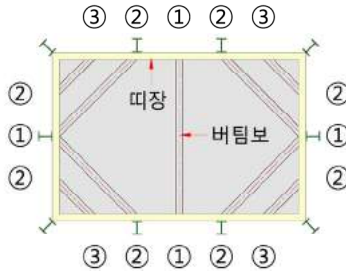
1) 일반적인 경우

굴착 배면부 : 지중경사계, 지하수위계	지보재(버팀보,띠장) : 변형률계

<p>우선 계측순위 : ① → ②</p> <p>$L > B$ 인 경우 장지간 우선 계측</p>	<p>우선 계측순위 : ① → ② → ③</p> <p>버팀보 및 띠장 : 장지간 우선 계측</p>

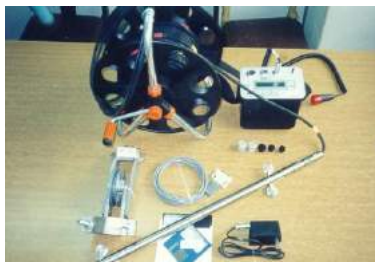
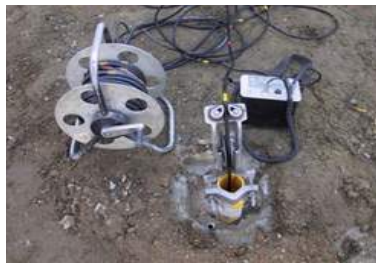
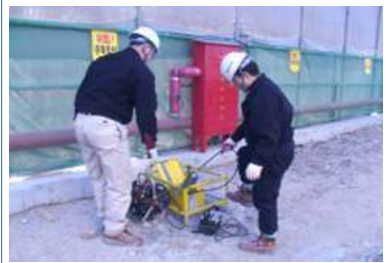
지중경사계(Inclinometer)

- 지반의 수평변위 측정, 흙막이 배면에 굴착심도 이상 설치

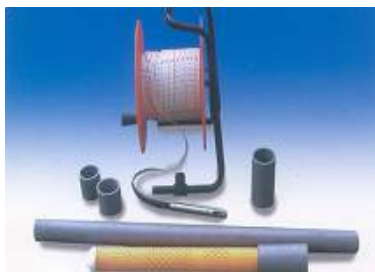
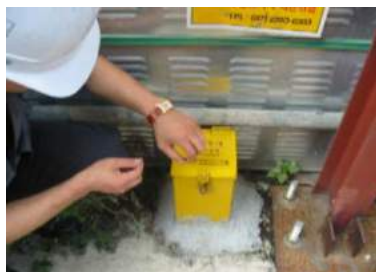
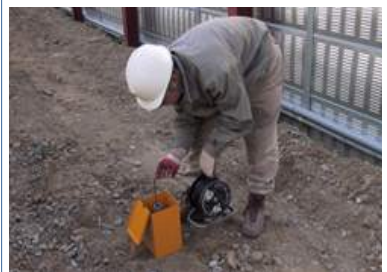
지하수위계(Water Level Meter)

- 지하수위 측정, 흙막이 배면에 굴착심도 이상 설치

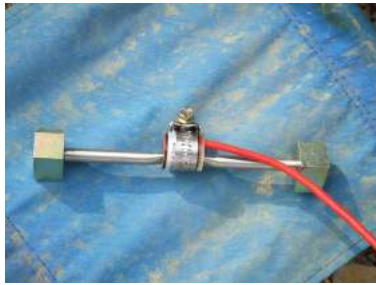
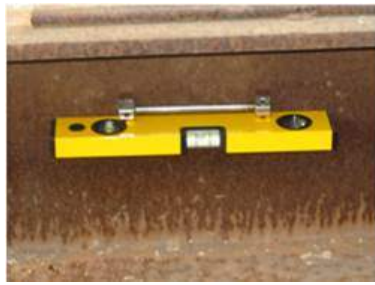
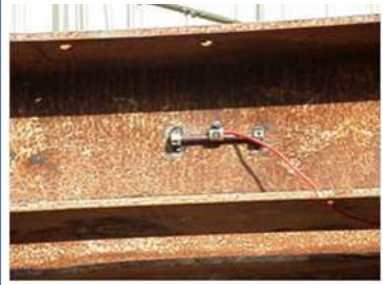
변형률계(Strain Gauge)

- 버팀보의 변형률 측정, 버팀보와 락에 설치

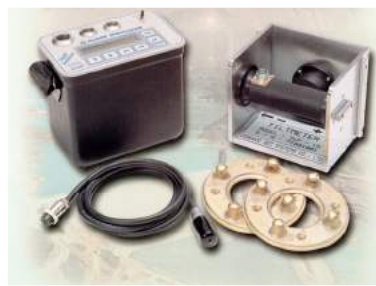
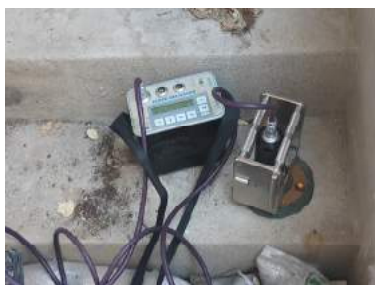
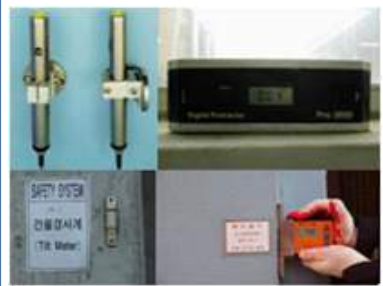
건물경사계(Tiltmeter)

- 인접건물의 기울기 측정, 건물의 지붕, 바닥, 벽면에 설치

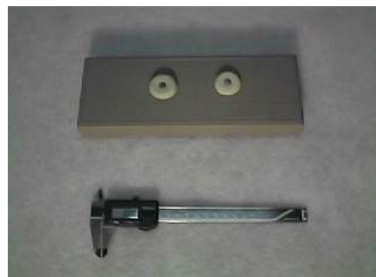
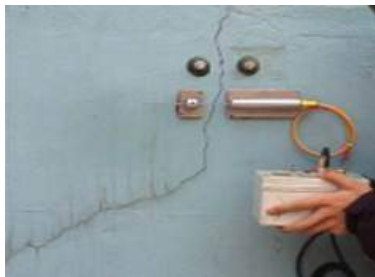
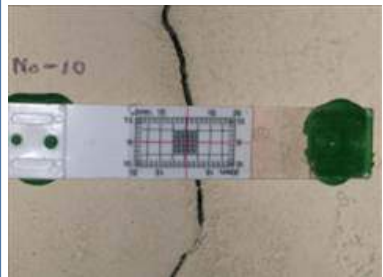
균열계(Crack Gauge)

- 인접구조물의 균열 측정, 균열 부위에 설치

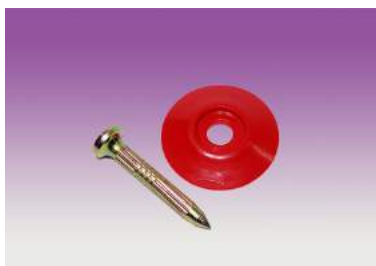
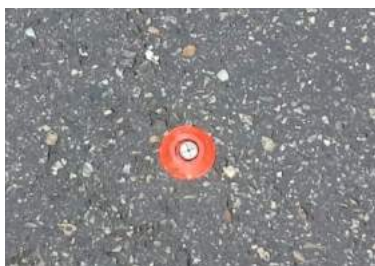
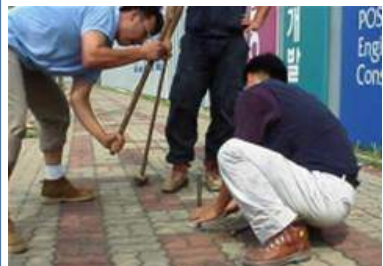
지표침하계(Settlement Pin)

- 지표면의 수직 및 수평 변위 측정, 흙막이 배면에 동결심도 이상 설치

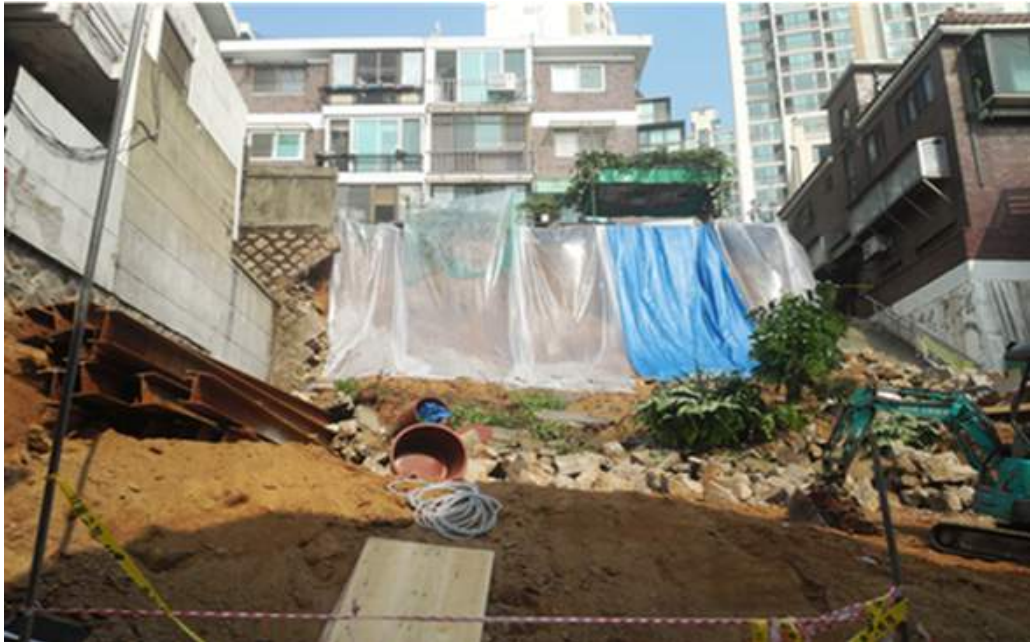
- 용산구 용문동 석축 붕괴 현장(2015.7.14.)

사고원인 : 흙막이 설치 전 석축 하단 정지작업 중 붕괴

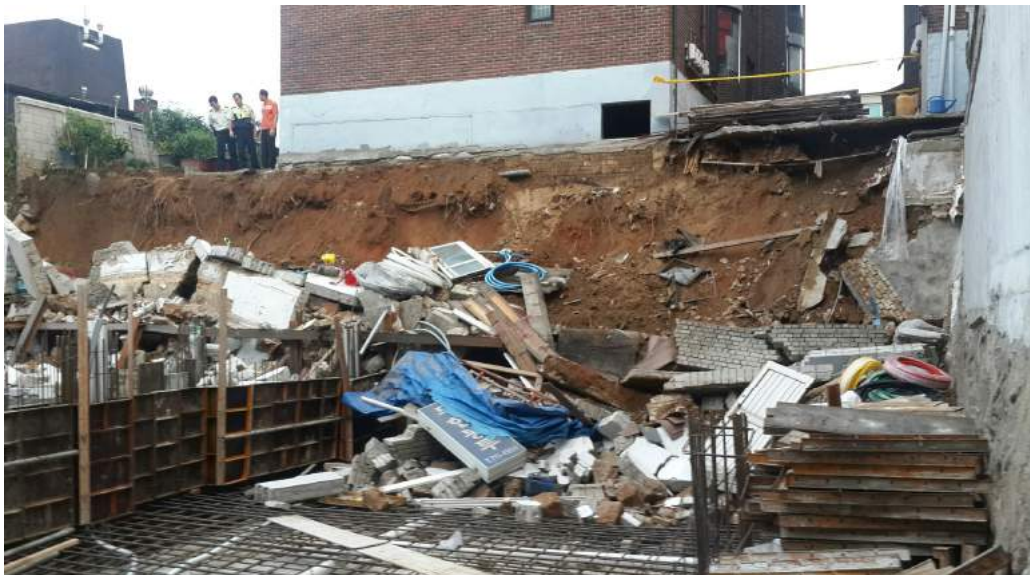
- 용산구 효창동 석축 붕괴 현장(2015.8.18.)

사고원인 : 간이 흙막이(H-Pile) 무단 철거에 의한 석축 지지력 약화로 붕괴

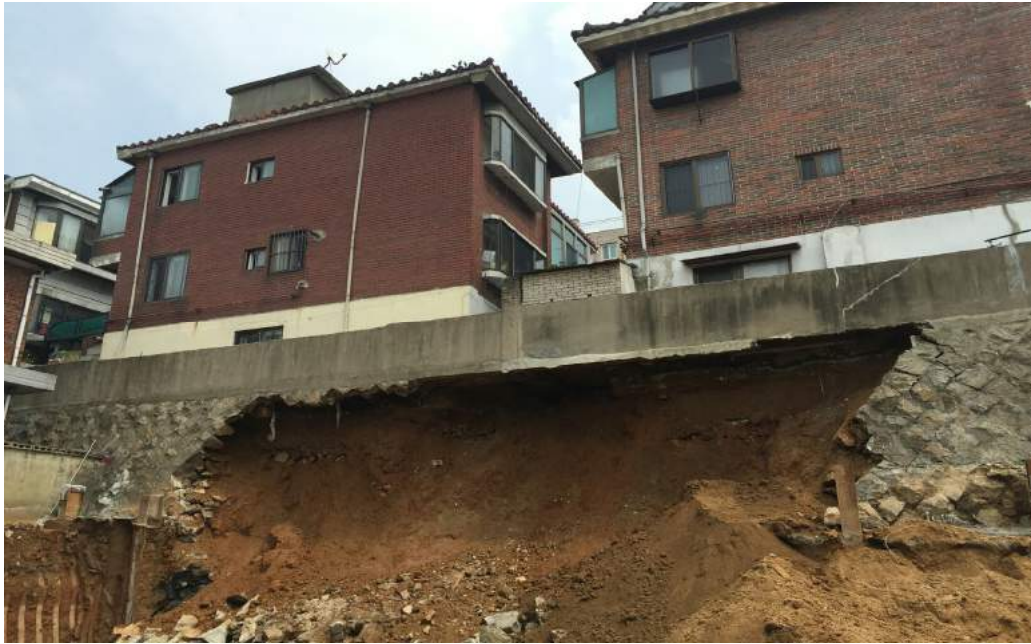
• 강동구 천호동 석축 붕괴 현장(2015.8.22.)

사고원인: 흙막이 벽체(C.I.P) 근입길이 부족, 버팀보 미설치 등 시공 불량에 의한 석축 붕괴

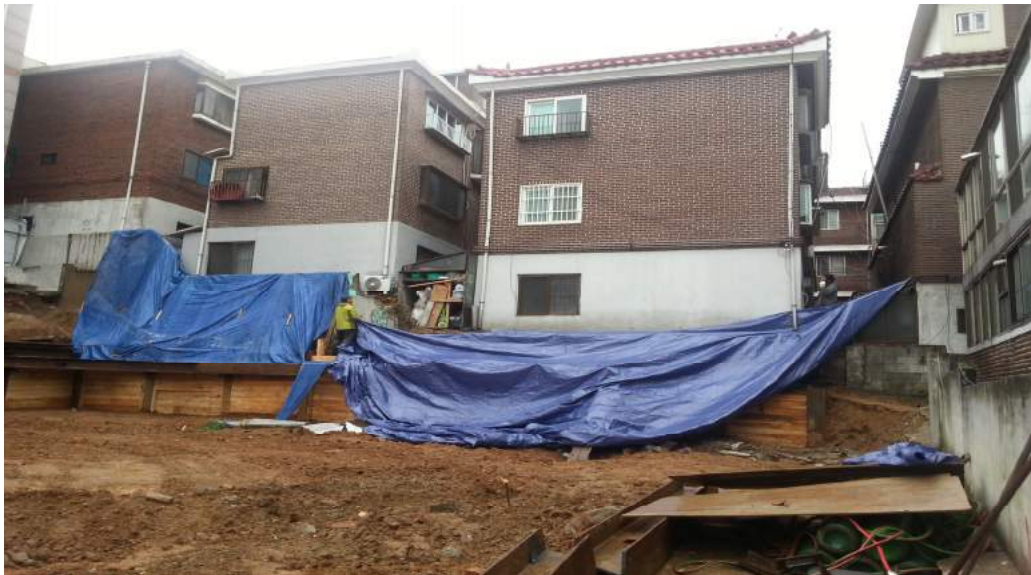
• 관악구 보라매동 석축담장 붕괴 현장(2015.11.14.)

사고원인: 흙막이 설치공사 중 배면 침하 발생, 간이 흙막이 설치로 인한 석축 지지력 악화로 붕괴

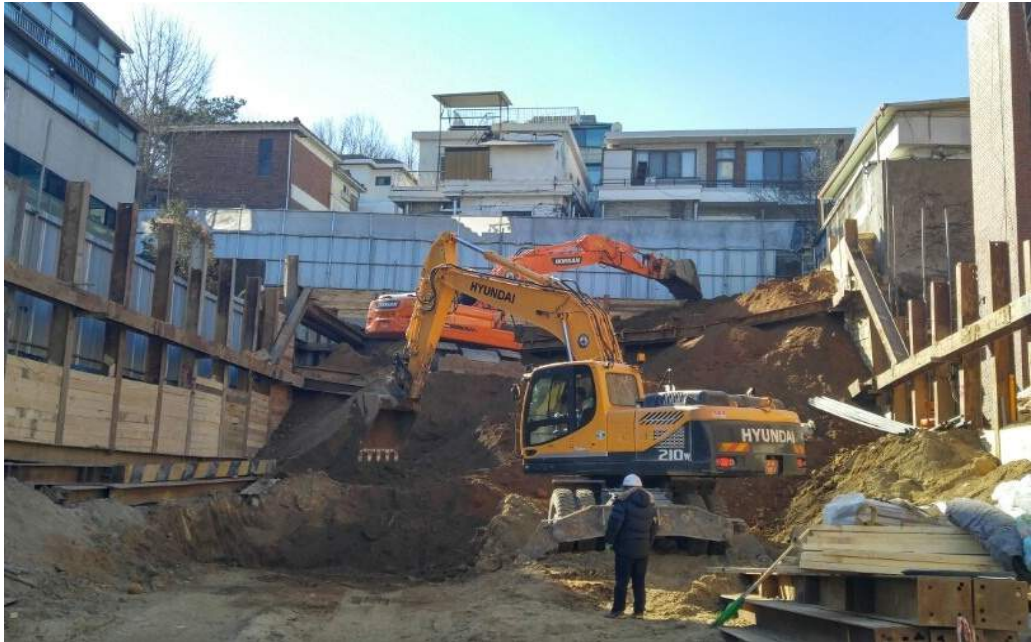
• 은평구 녹번동 인접구조물 등 붕괴 현장(2015.12.26.)

사고원인: 공사장 지하수 유출로 지반 약화, 과굴착에 따른 지반 침하로 인접주택 등 붕괴위험 발생

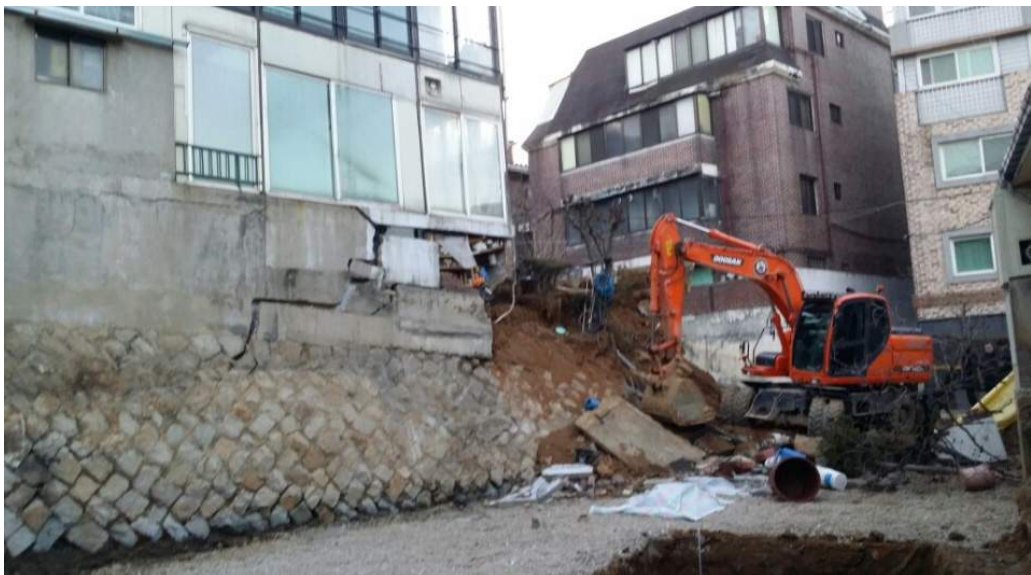
• 강서구 화곡동 석축 붕괴 현장(2016.1.5.)

사고원인: 건물철거 작업 후 석축의 균열 및 붕괴 발생, 계절적인 요인(동절기 영향)으로 균열 확대

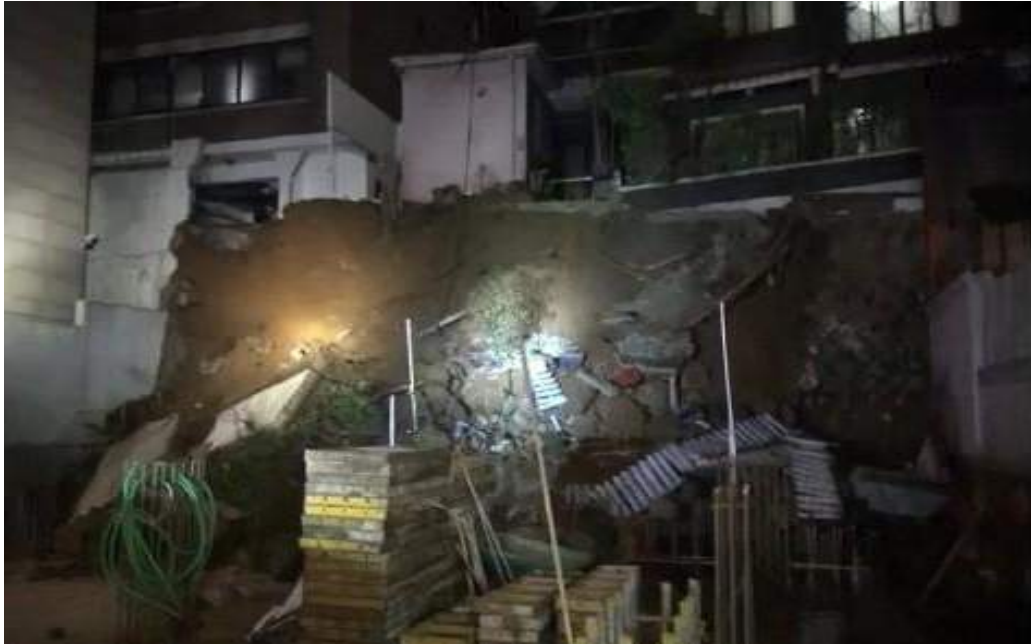
• 동작구 상도동 인접구조물 등 붕괴 현장(2016.2.18.)

사고원인 : 해빙기에 약해진 지반에 터파기 공사 진동 영향으로 옹벽 붕괴 발생

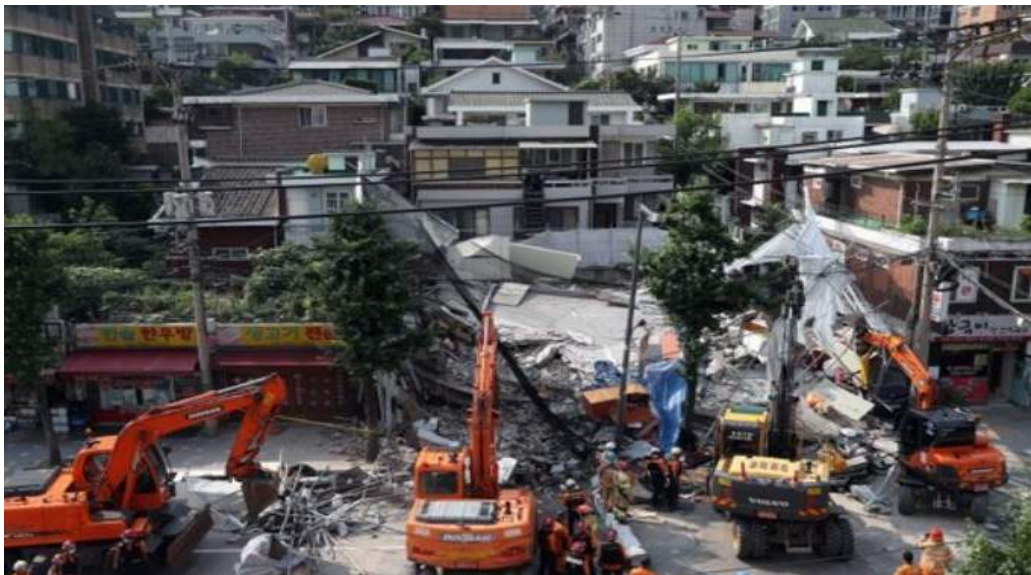
• 서대문구 홍은동 건물 붕괴 현장(2016.7.18.)

사고원인 : 무단 건물 구조변경에 따른 철거공사중 기둥을 건드려 건물 붕괴
